HARRAN OVASINDA YERALAN ORTAÖREN ÇÖKME ÇUKURUNUN OLUŞUMU VE PEDO-JEOLOJİK KARAKTERİSTİKLERİ

Şanlıurfa'nın 32 km güneyinde, Akçakale ilçesinin 20 km kuzeybatısında yer alan Ortaören köyünün 1.5 km batısında, Harran Ovasından karstik formasyonlu Fatik Dağlarına geçiş zonunda bir çökme çukurunun olduğu ilk olarak 1998 yılında yapılan arazi çalışmaları sonucunda belirlenmiştir. Yerinde yapılan inceleme sonucunda, çukurun 10 m çapında ve 10 m derinliğinde olduğu tespit edilmiştir. 2002 yılındaki incelemede, çukurun oval şekilli olup 10 m en, 15 m boy ve 15 m derinlikte olduğu buna karşın 2003 yılında yapılan incelemelerde ise söz konusu oluşumun boyutlarının dahada büyüyerek yaklaşık olarak 20 m en, 22.5 m boy ve 15 m derinlikte olduğu tespit edilmiştir.

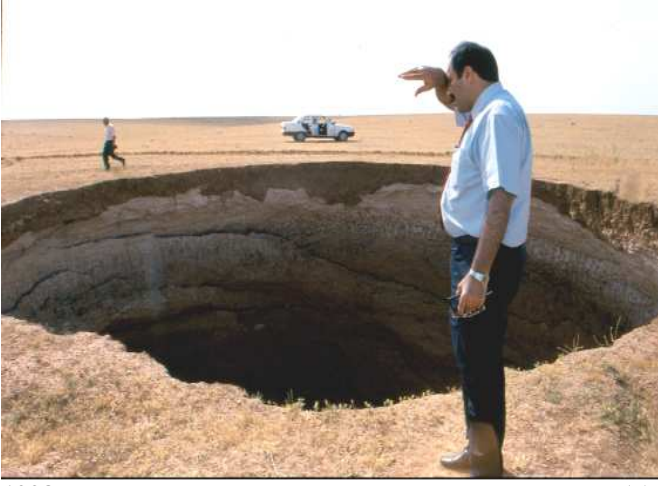
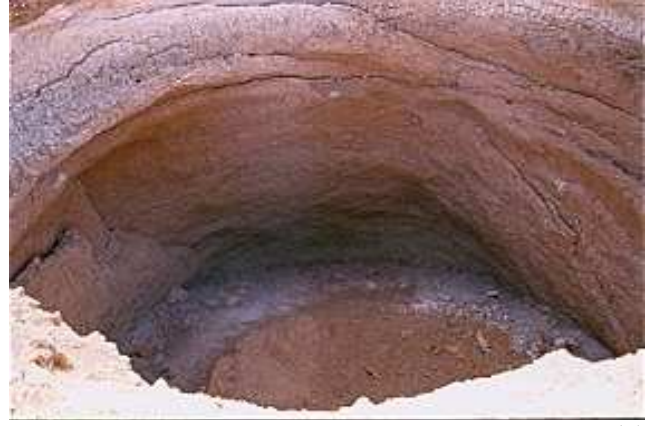
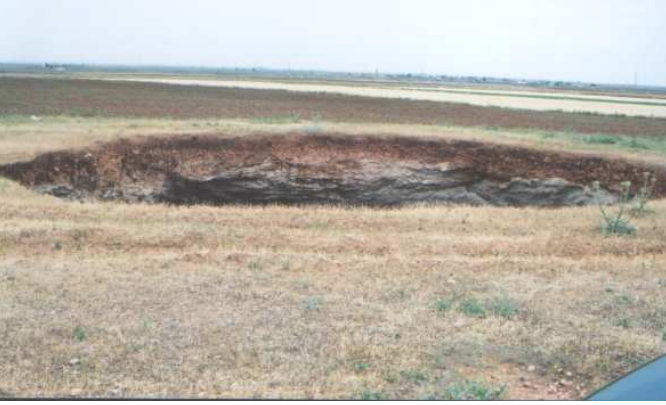
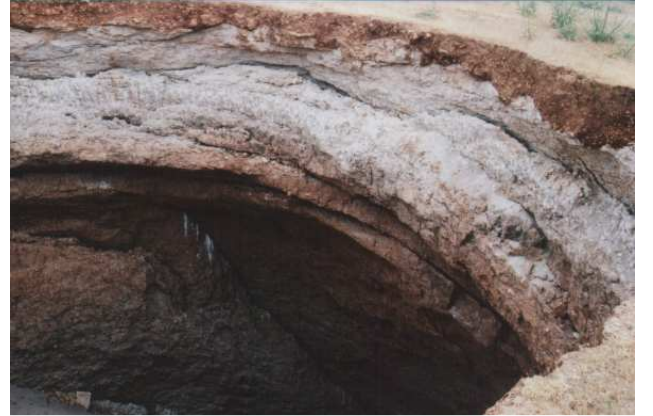
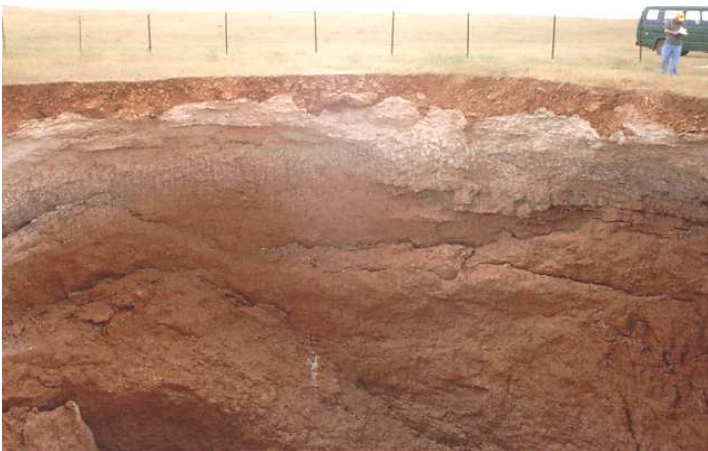
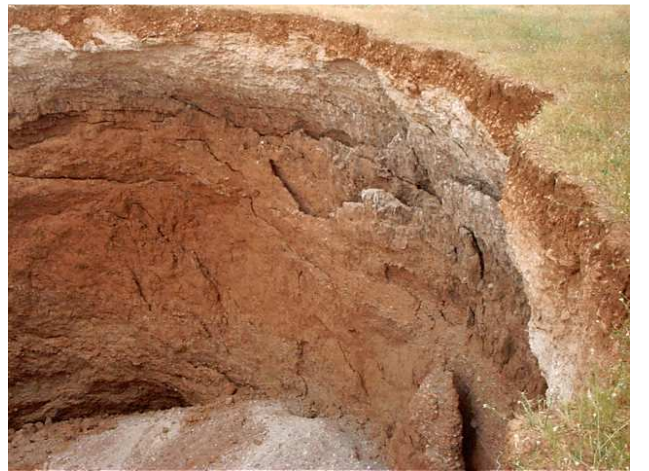
Şekil 1. Ortaören çökme çukurunun 1998, 2002, 2003 yılları (a,c,e) genel görünümü ve (b,d,f) iç görünümü

Şanlıurfa'nın 32 km güneyinde, Akçakale ilçesinin 20 km kuzeybatısında yer alan Ortaören köyünün 1.5 km batısında, Harran Ovasından karstik formasyonlu Fatik Dağlarına geçiş zonunda bir çökme çukurunun olduğu ilk olarak 1998 yılında yapılan arazi çalışmaları sonucunda belirlenmiştir. Yerinde yapılan inceleme sonucunda, çukurun 10 m çapında ve 10 m derinliğinde olduğu tespit edilmiştir. 2002 yılındaki incelemede ise, çukurun oval şekilli olup 10 m en, 15 m boy ve 15 m derinlikte olduğu buna karşın 2003 yılında yapılan incelemelerde ise söz konusu oluşumun boyutlarının dahada büyüyerek yaklaşık olarak 20 m en, 22.5 m boy ve 15 m derinlikte olduğu tespit edilmiştir (Şekil 1).

Öncelikle derinlerdeki katmanlarda dikey yönde ovalimsi çatlaklar ve kırıklar gelişmekte (Sekil 1 b, d, f) ve buna bağılı olarak kütle halinde yıkılmalar meydana gelmekte, buna karşılık yüzey katmanı adeta bir kemer halinde çöken kısmın üzerinde yıkılmadan varlığını korumaktadır. Ancak zamanla yüzeydeki karbonatlı katman da kendi ağırlığı altında daha fazla mevcudiyetini muhafaza edemeyerek kütle halinde çökmektedir. Nitekim çökme çukurundan alınan kesitten de anlaşılacağı gibi (Bkz. Şekil 5), toprak katmanlarının derinlere doğru farklı renkler içermeleri ve redoksimorfik özellikler göstermeleri onların belli dönem ve sürelerde yeraltı su seviyesinin yükselip alçalmasına sonucunda içerdikleri minerallerin okside ve redükte olmalarını işaret etmektedir. Özellikle son katmanın yeşilimsi bir renkte olması onun uzun bir dönem içinde suyla doygun olması ve gleyleşme denilen pedolojik işleme olanak sağlaması ile açıklanabilir. Böylece, derinlere doğru çökme direnci zayıflamış olan örtü katmanları zamanla kendi ağırlığı altında daha fazla varlığını muhafaza edemeyerek ana kayayı oluşturan kalker yapı içerisindeki muazzam boyutlardaki karstik boşluklar içerisine ani olarak çökmüş olmalıdır.

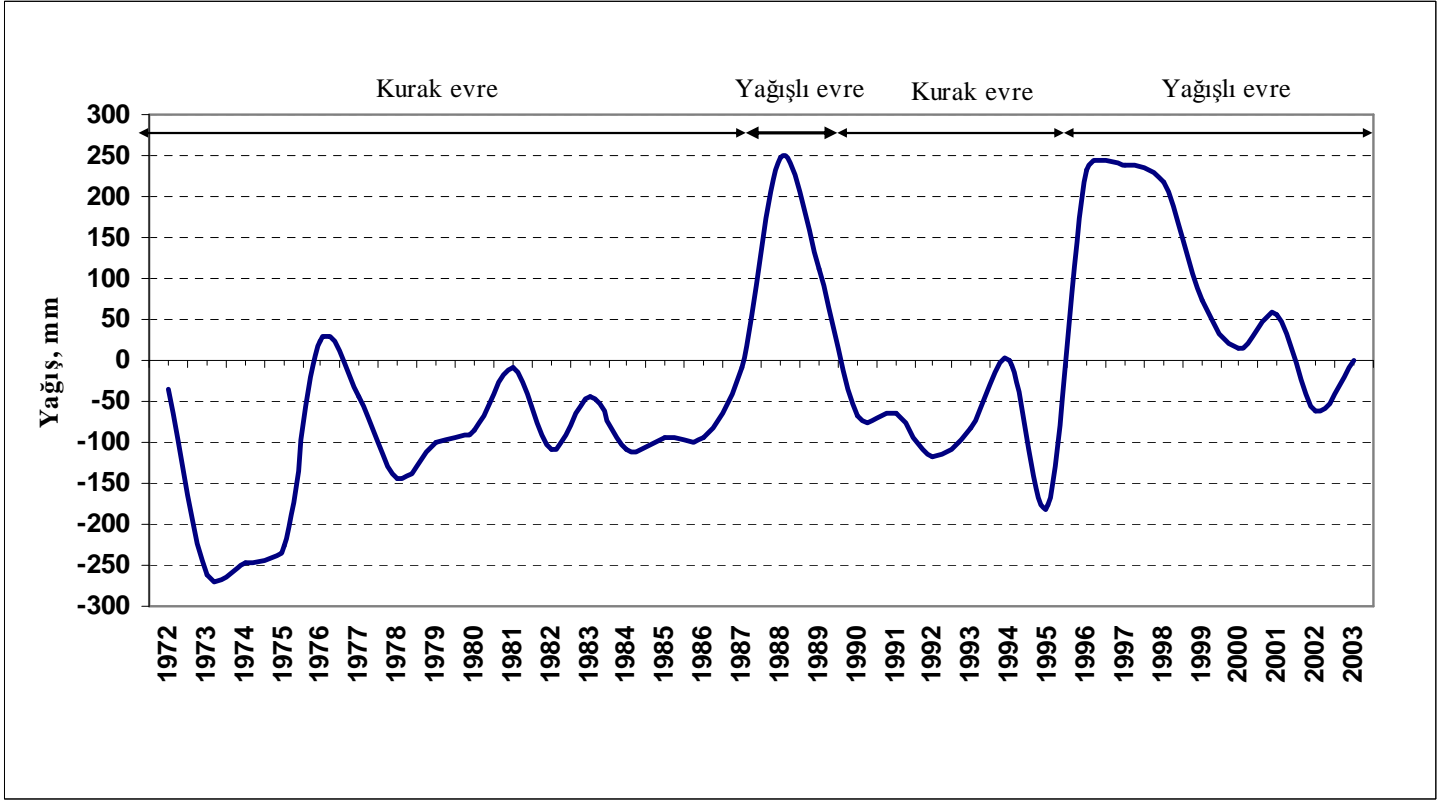
Şekil 4a. Yıllık ortalama yağıştan eklenik sapma eğrisi

1972-2003 yılları arasında bölgenin ortalama yıllık yağış miktarı yaklaşık 450 mm olarak hesaplanmıştır. Bu yıllar arasında ortalama yıllık yağıştan eklenik sapma elde edildiğinde 1972-1987 yılları arasında kurak bir dönem, 1987-1990 yılları arasında yağışlı bir dönem, 1990-1995 yılları arasında tekrar

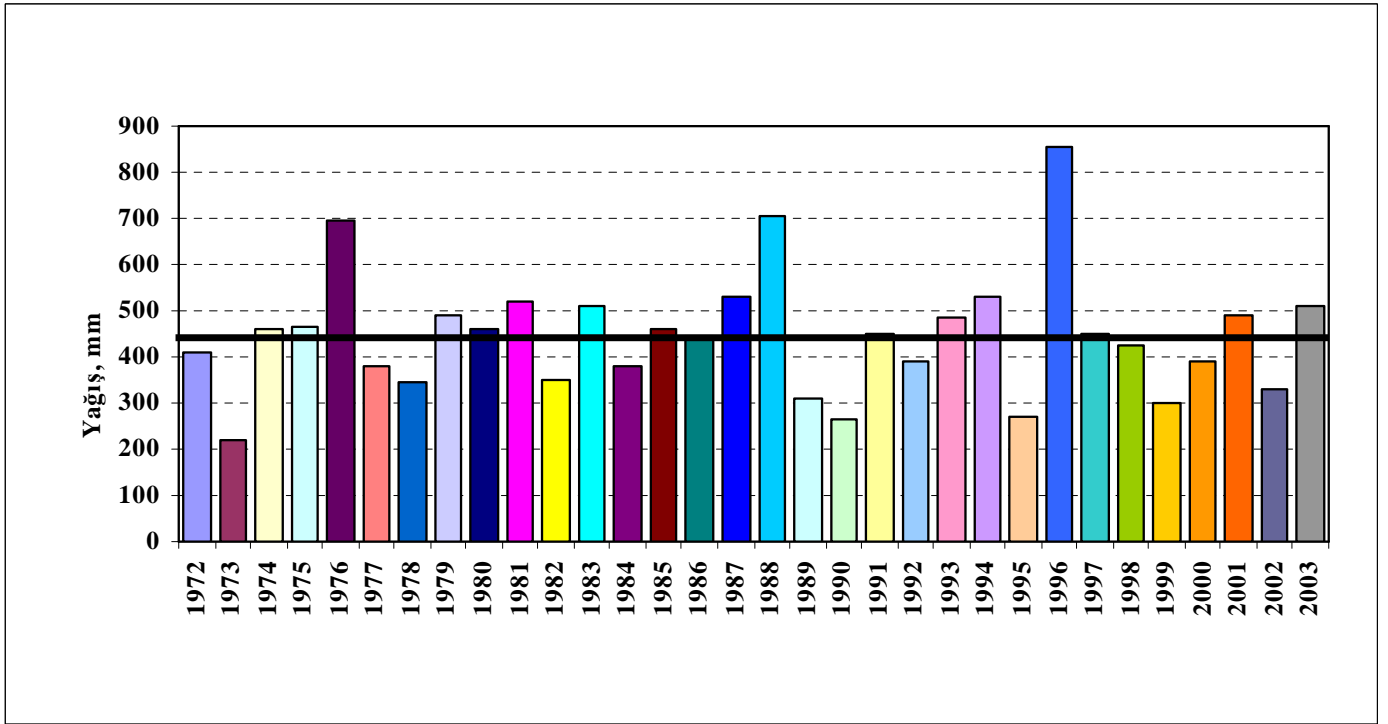
Şekil 4b. Aylık ortalama yağış değerleri

kurak bir dönem ve 1995-2003 yılları arasında ise tekrar yağışlı bir dönemin hüküm sürdüğü görülür (Şekil 4b).

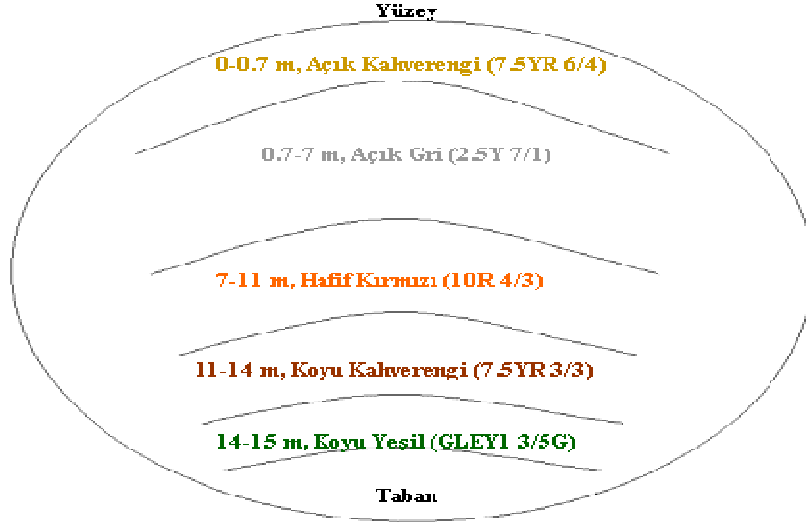
Şekil 5. Çökme Çukurunun (yaklaşık 20 X 22.5 X 15 m boyutlu) farklı katmanlarının kalınlık ve Munsell renk skalası renklerini gösteren boyuna kesiti

Jeomorfolojik açıdan incelenen oval şekilli çökme çukurun boyutlarının yaklaşık olarak 20 m en, 22.5 m boy ve 15 m derinlikte olduğu belirlenmiştir. Çukurun düşey kesiti yüzeyden tabana doğru farklı özellikleri ile 5 ayrı katmandan oluşmaktadır (Şekil 5) İlk katman yüzey katmanı olup, açık kahverengi renkte ve çakıllıdır, ortalama kalınlığı ile çukurun en ince katmanıdır (0.7 m). İkinci katman taşlaşmış, CaCO₃ ça zengin (petrokalsik horizon) en kalın katman olup (6.3 m), yüksek kil içeriği ile diğer alt katmanlardan ayrılmaktadır. Üçüncü katman (4 m) dördüncü katmana nazaran daha fazla demir oksit mineralleri içermesiyle altındaki katmandan daha kırmızıdır. Dördüncü katman (3 m) demir-mangan oksitce daha zengin olup katmana koyu kahverengi bir görünüm kazandırır (Şekil 5). Beşinci ve en altta yer alan katman (1m) ise diğerlerinden farklı olarak koyu yeşilimsi bir renge sahiptir. Özellikle son 3 katmanın farklı renkler içermeleri ve redoksimorfik (demir ve demir-mangan oksit benekleri) oluşumlar göstermeleri onların belli dönem ve sürelerde yeraltı su seviyesinin yükselip alçalmasına bağlı olarak içerdikleri minerallerin okside ve redükte olmalarıyla açıklanabilir. Son katmanın özellikle yeşilimsi bir renkte olması onun uzun bir dönem içinde suyla doymuş olması ve gleyleşme denilen pedolojik işleme olanak sağlaması ile açıklanabilir (Soil Survey Staff, 1999).

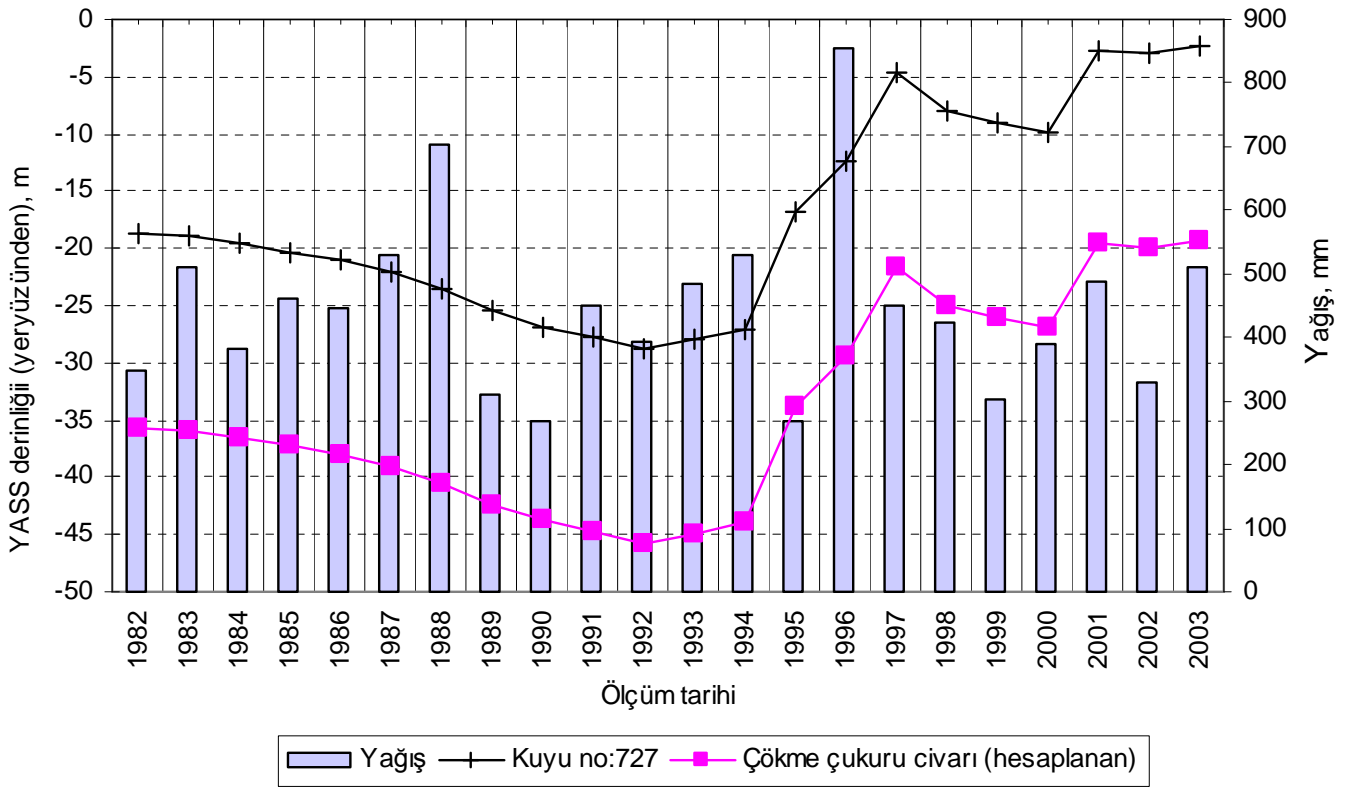
Şekil 6a. 1982-2003 yılları arası ortalama yıllık yağış miktarı ve YASS değişimi

Şekil 6a. 1982 ile 2003 yılları arasında ortalama yıllık yağış miktarı ile çökme çukuru civarı ve buna mesafesi 9 km olan 727 nolu su kuyusunun (Herbetülhedle) 1982-2003 yılları arası toplam 21 yılı kapsayan

suredeki yeraltı su tablası üst sınırının (YASS) yüzeyden olan derinlik değişimlerinin ölçülen ve hesaplanan değerlerini göstermektedir. Buna göre YASS ın yüzeyden olan derinliğinin çalışmaya konu olan çökme çukuru civarında Ekim 1982 de -36 m olduğu ve bu değer düzenli bir azalma eğilimi göstererek 1994 yılında -45 m ye düştüğü görülmektedir. 1995 ile 1997 yıllarını kapsayan 3 yıllık dönemde ise gerek GAP projesi kapsamında ovaya çok fazla miktarda su verilmesi ve gerekse de yağış miktarındaki artışlar dolayısıyla YASS hızla yükselerek -46 m den -22 m ye çıkmıştır (Bkz. Şekil 6). Her ne kadar 1998-2000 yılları arasında yaklaşık 5 m lik bir düşme görülürse de 2001 yılından itibaren tekrar 8 m yükselerek 2003 yılında -19 m ye çıkmıştır.
