4. ULUSAL TAŞKIN SEMPOZYUMU

ŞANLIURFA ÖZELİNDE TAŞKINLARIN TARİHSEL SÜREÇTE DEĞERLENDİRİLMESİ

Çalışmada, Şanlıurfa ilindeki tarihi taşkınlarla yakın geçmişteki taşkınlar ve bunların etkileri incelenmiştir. İldeki mevcut tarihi taşkın koruma yapılarının işlevleri değerlendirilmeye çalışılmıştır. Ülkemizde gelişme eğiliminde olan birçok il için bir örnek olma özelliğinde olan Şanlıurfa'nın bu konudaki deneyimleri, taşkın çalışmaları için de önemli veriler sunmaktadır.

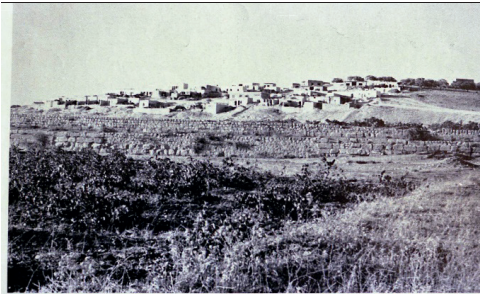
Şekil 4. Jüstinyen bendinin güney cephesinden eski bir görünüm (Segal, 1970)

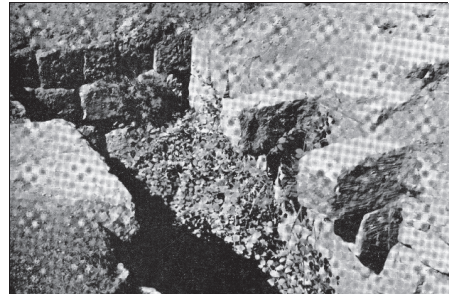
Şekil 5. Karakoyun deresinin Haleplibahçe bölgesine bakan savakları (Segal, 1970)

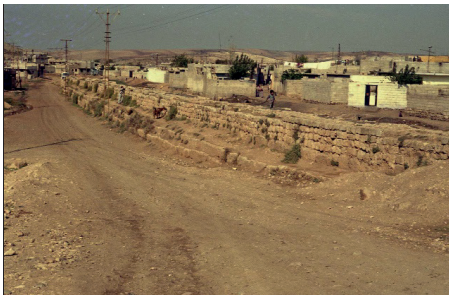
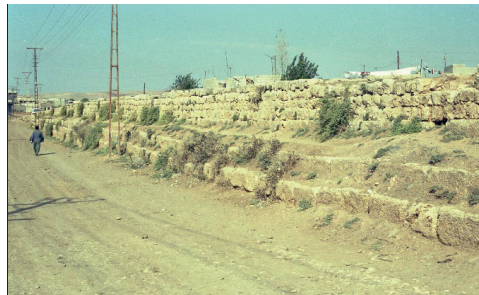
Şekil 6. Jüstinyen bendinin eski halinin yakın plan görüntüleri (Kürkçüoğlu, 1993).

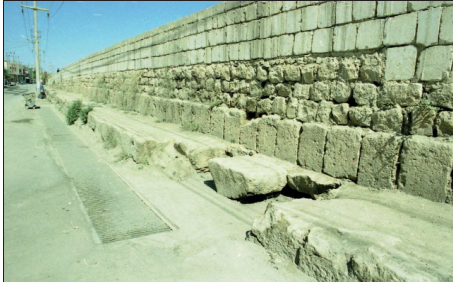
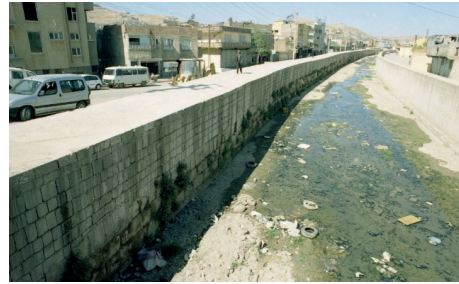
Şekil 7. Jüstinien bendenin yakın tarihlerdeki görüntüleri (Kürkçüoğlu, 1993).

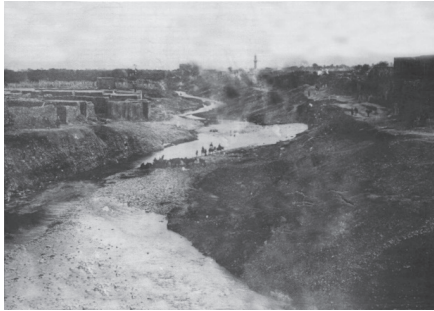
Şekil 8. 19. Yüzyılın sonlarında Karakoyun deresinde bir taşkın - Ali Kayısı Arşivi (Kürkçüoğlu, 2011)

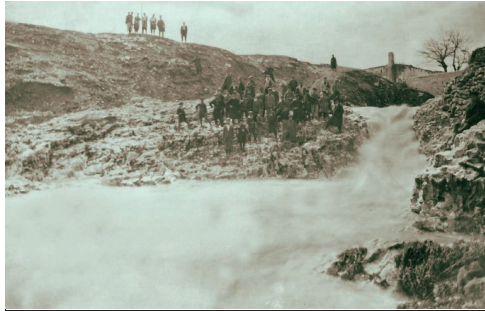
Şekil 9. 21 Şubat 1928 tarihli bir taşkın görüntüsü, Karakoyun Deresi (Kürkçüoğlu, 2011)

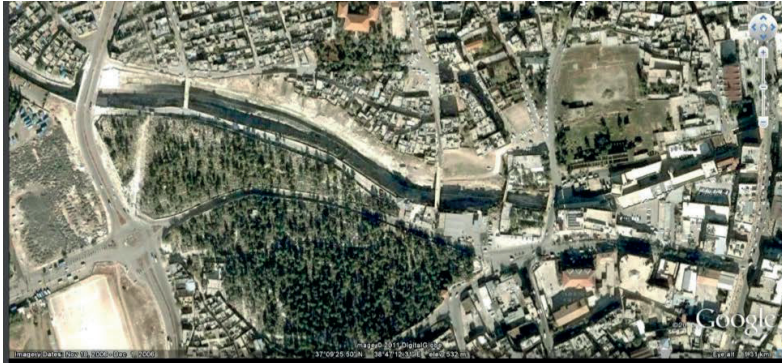
Şekil 10. Jüstinien bendiyle yönlendirilen Deysan ırmağının Karakoyun Kanalındaki akışının günümüzdeki hali ve üzerindeki tarihi köprüler (Google'dan üretilmiştir)

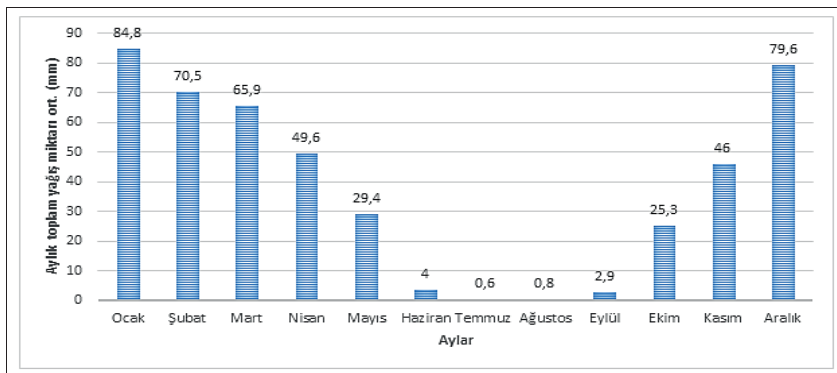
Şekil 20. Şanlıurfa 1950-2014 yılları arası aylık ortalama toplam yağış miktarları

Şanlıurfa'da uzun yıllar (son 80 yıllık) itibarı ile ortalama toplam yağış miktarı 453,2 mm'dir. En yüksek yıllık yağış toplamı 1996 yılında 854,7 kg/m² olarak gerçekleşmiştir. Yaşanmış en az yıllık yağış toplamı 1932 yılında 157,6 kg/m² olarak ölçülmüştür. Yaşanmış günlük en çok yağış miktarı ise 2 Ocak 1960 yılında 119,5kg/ m²'dir. Yoğun yağışlar kış ve ilkbahar aylarında olmaktadır. Yaz aylarında ise mevsim genel olarak kurak geçmektedir (Şanlıurfa Valiliği, 2011).

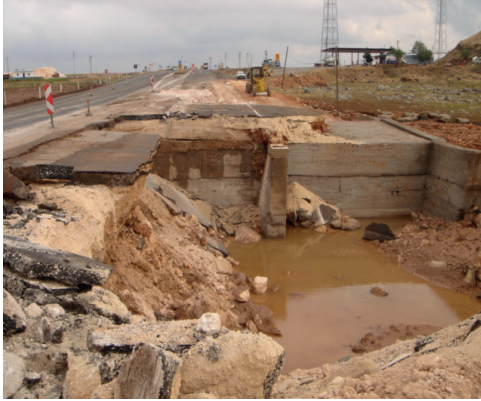
Şekil 21. Ş.Urfa/D.Bakır yolu 2006 taşkın sonrası

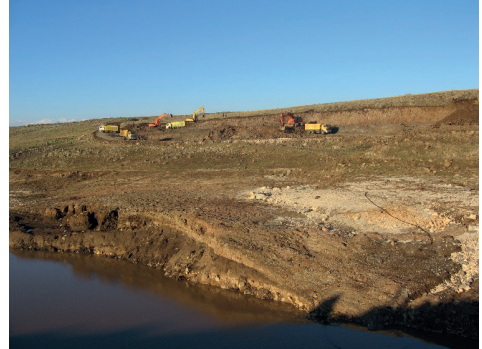
Şekil 24. Siverek/Cehennem Deresi yol göçüğü-2006 taşkın

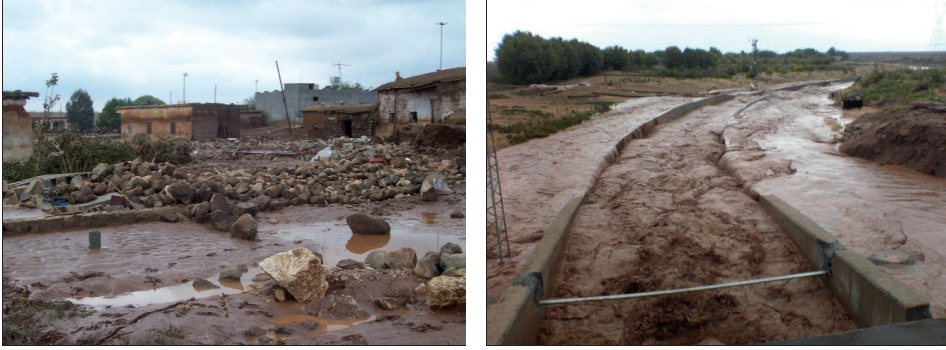
Şekil 25. Şanlıurfa Harran ve bazı sulama kanallarında 2006 taşkını esnası durum

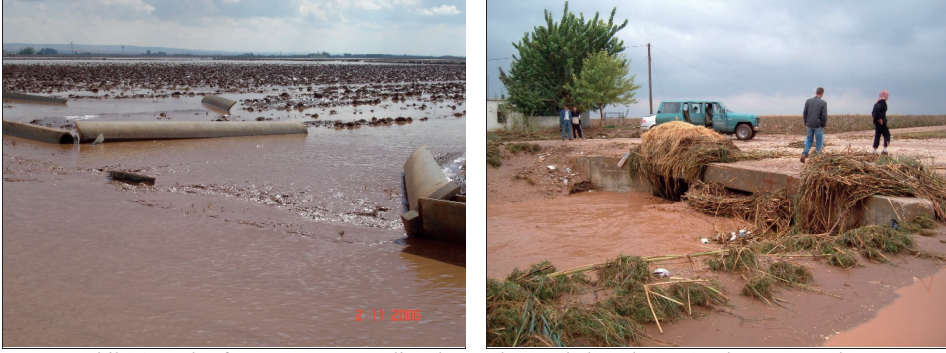
Şekil 26. Şanlıurfa Harran ovası ve diğer bazı sulama sahalarında 2006 taşkını sonrası durum

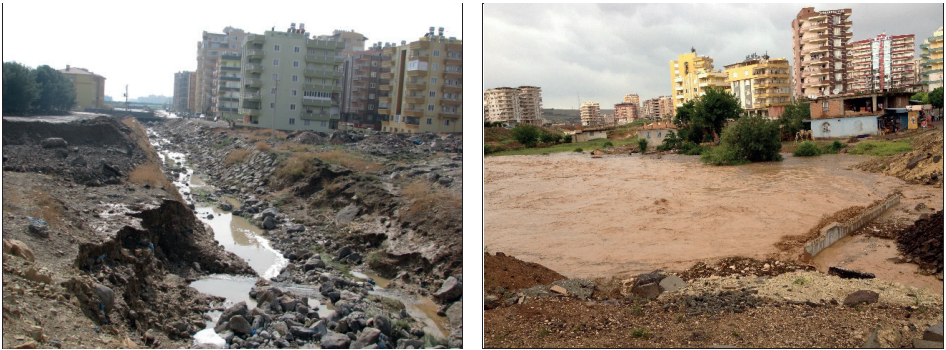
Şekil 27. Karaköprü Deresi taşkın koruma öncesi

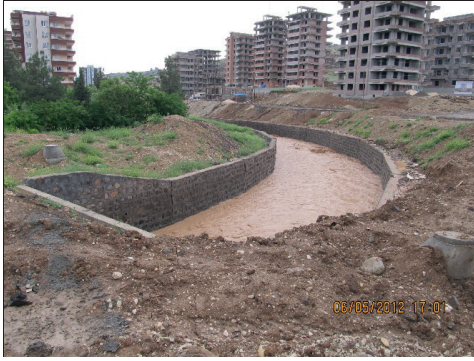
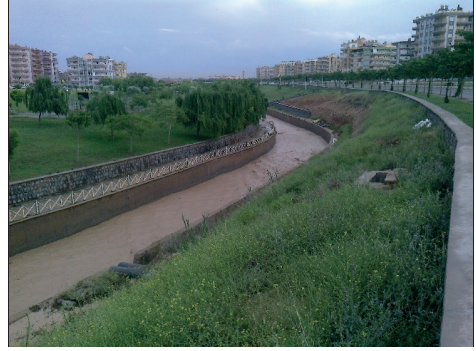
Şekil 28. Karaköprü Deresi taşkın ıslah çalışması sonrası

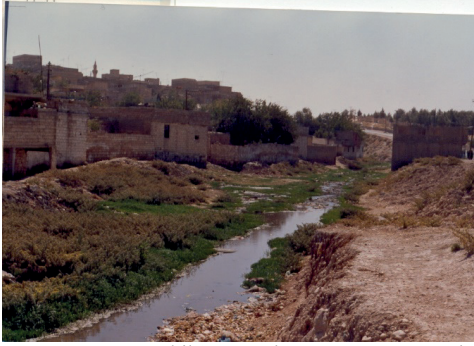
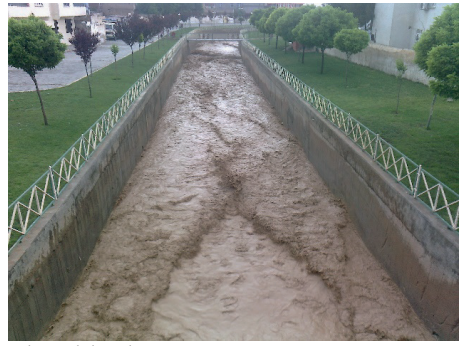
Şekil 29. Karakoyun ve Sırrın Dereleri taşkın ıslah çalışması önce ve sonrası

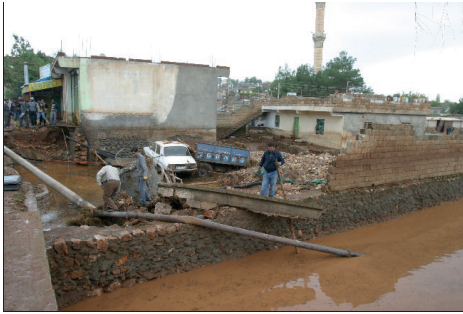
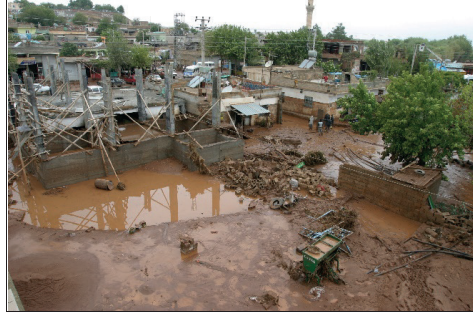
Şekil 30. Şanlıurfa/Yaylak Beldesi taşkın hasarı görüntüleri

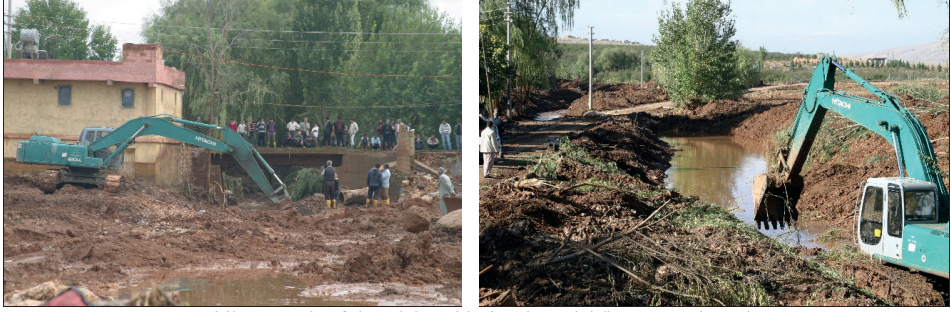
Şekil 31. Şanlıurfa/Yaylak Beldesi taşkın ıslah/koruma çalışmaları

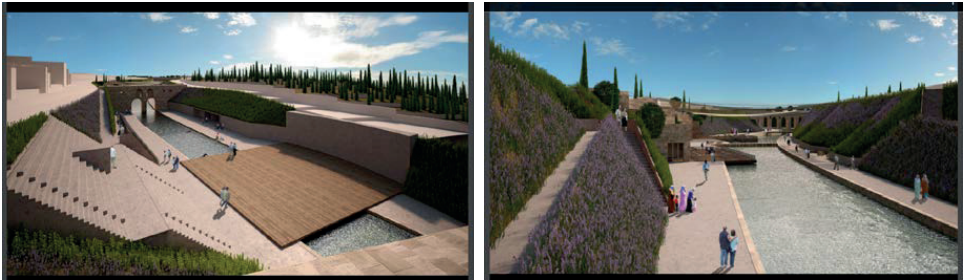
Şekil 23. Karakoyun deresi ıslah çalışmaları ve düzenleme görselleri (Ş.Urfa Belediyesi, 2011)

Öte yandan, çalışmanın başlangıcında sözü edilen Jüstinyen bendi ve bu bent vasıtasıyla çalışan ve kentin önemli bir taşkın kanalı olarak hizmet veren Karakoyun deresinde görsel anlamda düzenlemeler de yapılmaktadır. Aşağıdaki görsellerde, Şanlıurfa Belediyesince yapılan çalışmalara ait bazı projeksiyonlara yer verilmiştir (Ş.Urfa Belediyesi, 2011).

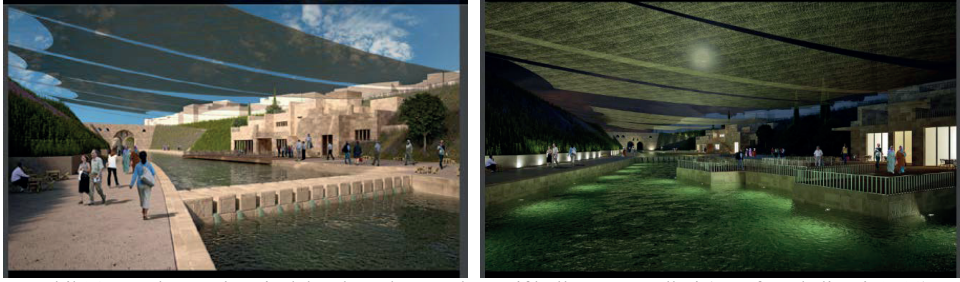
Şekil 24. Karakoyun deresi ıslah çalışmaları ve alternatif kullanım görselleri (Ş.Urfa Belediyesi, 2011)
