GAP BÖLGESİNDE KENTSEL ALTYAPININ BİR TAŞKIN ÖRNEĞİNDE İRDELENMESİ; NEDENLER VE ÖNERİLER

Ruken Ecer¹, Kasım Yenigün²

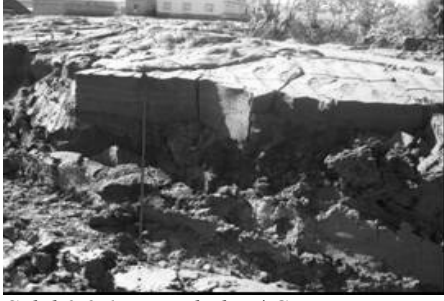
Şekil 3.2.1. Diyarbakır / Çınar

- Dere yataklarının imara açılması (*şekil 3.2.1., şekil 3.2.13., şekil 3.2.14., şekil 3.2.15., şekil 3.2.18., şekil 3.2.19.*),
 - Havzalarda ormanlık alanların tahrip edilerek tarım alanlarına dönüştürülmesi,

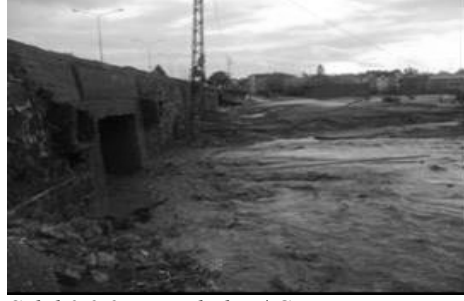
Şekil 3.2.2. Diyarbakır / Çınar

- **Gözlenen yapısal yetersizlikler**
 - İhtiyaç duyulan yapıların eksikliği (şekil 3.2.8.),
 - Mevcut altyapının ihtiyacı karşılayamaması (şekil 3.2.2., şekil 3.2.4.),

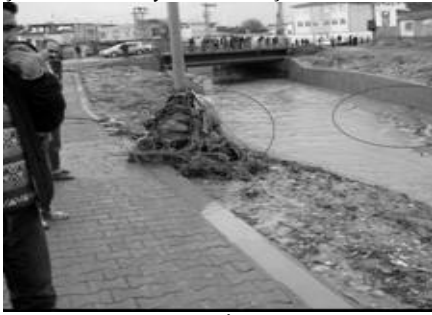
Şekil 3.2.3. Batman/İluh Deresi

- Altyapıların çeşitli etkilerle hasar görmüş olması (şekil 3.2.24., şekil 3.2.26.),
 - Altyapı tesislerinin bakım-onarım çalışmalarının yapılmaması (şekil 3.2.3, şekil 3.2.5.),

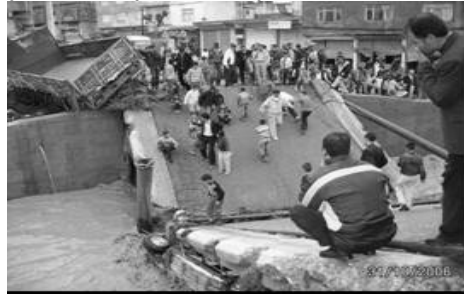
Şekil 3.2.6. Batman/İluh Deresi

- Altyapı tesislerinin plan aşamasındaki fizibilite yetersizlikleri (şekil 3.2.6.),
 - Altyapı tesislerinin yetersiz olması ve standartlara uygun olmayan imalatlar (şekil 3.2.7., şekil 3.2.12., şekil 3.2.25., şekil 3.2.26., şekil 3.2.28.),

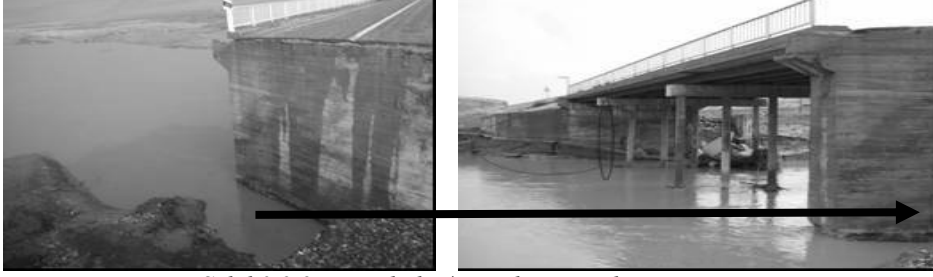
Şekil 3.2.9. Diyarbakır/Bismil Kurmuşlu Köprüsü

- Altyapı tesislerinin işletme ömrünü tüketmiş olması, mevcut altyapı tesislerinde gerekli revizyon ve rehabilitasyonların zamanında yapılmaması (şekil 3.2.9.),

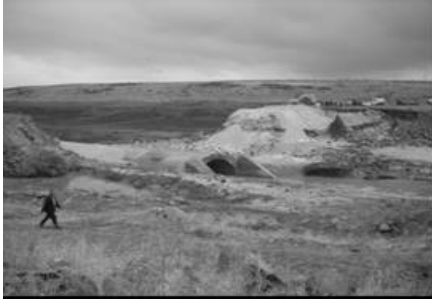
Şekil 3.2.10. D. Bakır-Ş. Urfa Karayolu

- Yapı türüne, yerleşim yerine ve çoğu kez şartname limitlerine uygun olmayan malzeme kullanılması (*Şekil 3.2.17.*),
- Taşkından en fazla zarar gören karayollarının çoğunun projesiz ya da projesine uyulmadan yapılması, suyun geçişine imkân sağlamak amacıyla yapılan menfez veya büzlerin taşkından dolayı oluşan suyun geçişini sağlamak için yeterli kapasitede olmaması, yol platformunda sıkıştırma işlemi esnasında suyun hendeklere akışına imkân verecek eğimin yeterince sağlanamaması ve suyun yol platformunda çukurlar oluşturması (*şekil 3.2.10., şekil 3.2.11., şekil 3.2.29.*),

- Yol üzerinde su toplanmalarını önlemek için hendekler yapılmalı, yolu suyun zararlı etkilerinden korumak için gerekli drenaj sistemleri oluşturulmalıdır.

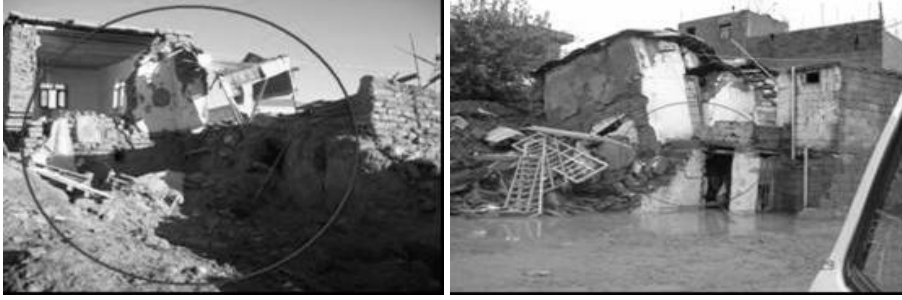
Şekil 3.2.16. Diyarbakır / Çınar

- Malzemenin standartlara uygun olmaması, (denetim)
 - Yerleşim yerine uygun malzeme kullanılmaması (şekil 3.2.16.),

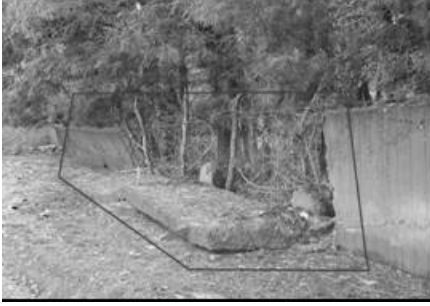
Şekil 3.2.20. Diyarbakır / Çınar

- Çalıştırılan elemanların işle ilgili sertifika vb. belgelerden uzak olması,
 - İşin tekniğinin çok iyi bilinmemesinden kaynaklı, kaliteli malzeme kullanılmış olsa dahi teknik anlamda yetersiz işlerin ortaya konulması (*şekil 3.2.20.*),

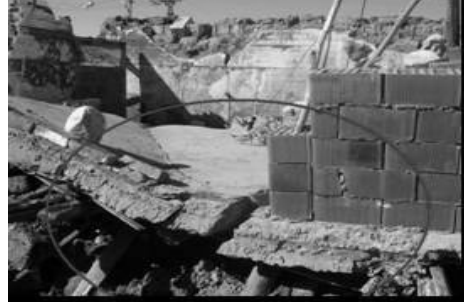
Şekil 3.2.21. Diyarbakır / Çınar

- **İşçilik kusurları**
 - Yapılan imalatta işin uzmanı kişilerin çalıştırılmaması (*şekil 3.2.21. Şekil 3.2.22., şekil 3.2.23.*),
 - Çalıştırılan işçilerin yeterli bilgi, deneyim ve iş bilincine sahip olmaması,
