### 3. BURSA ULUSLAR ARASI SU KONGRESİ VE SERGİSİ

## BARAJ GÜVENLİĞİ AÇISINDAN TİP SEÇİMİ: ÖYBK BARAJLARDA ETKEN FAKTÖRLER VE ILISU BARAJI ÖRNEĞİ

Kasım YENİGÜN

Ferhat YÜZGÜL

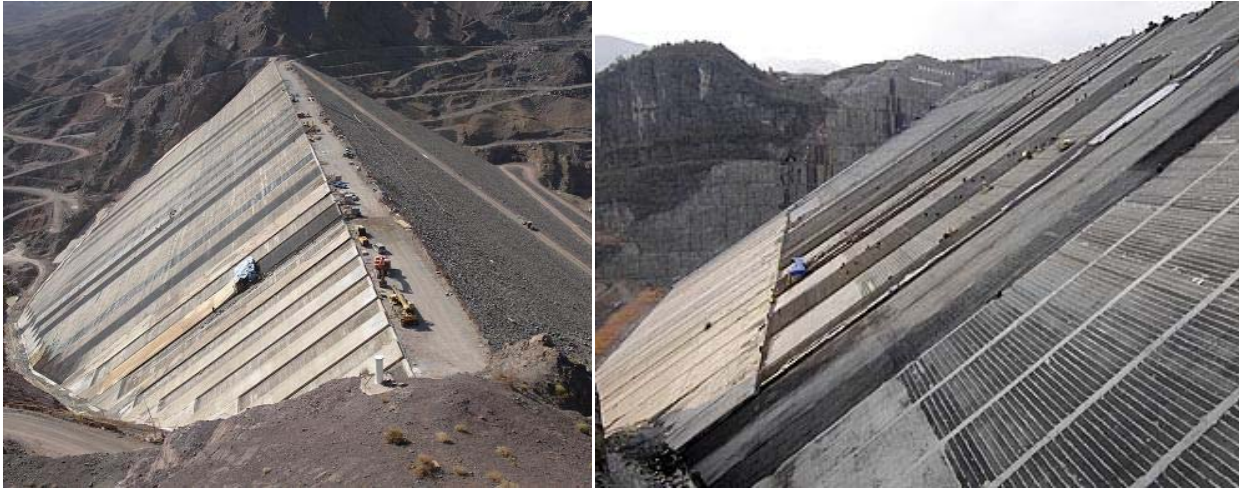
Şekil 1. Ön yüzey betonu uygulaması

Nessa CFRD, İran (General Mechanic, 2013)

Shuibuya CFRD, China (Gzbgı, 2013).

- Modern ön yüzü beton kaplamalı kaya dolgu barajların tüm teknik açıdan iyi bir tip olması,
- Ön yüzü beton kaplamalı kaya dolgu barajların çoğunlukla düşük maliyette inşa edilebilmesi,
- Sıkıştırılmış kaya dolgu inşası ve geliştirilmiş derz detayları ile yığma kaya dolgu barajlarda gözlenen aşırı oturmaların ve su kaçağı problemlerinin ortadan kaldırılmış olmasıdır. Şekil 1’de ÖYBK Barajlarında ön yüzey beton uygulaması verilmiştir.

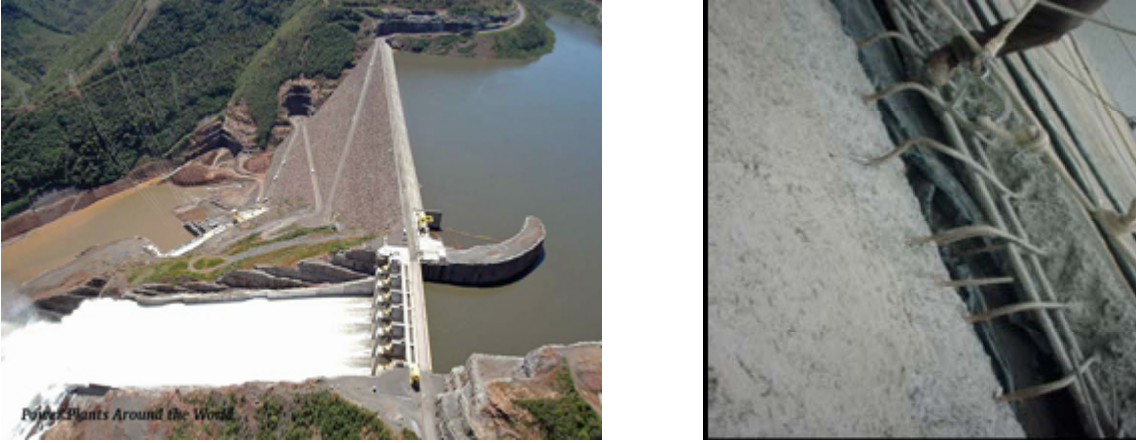
Şekil 2: Barra Grande Barajı ve beton çatlakları (Anonymous, 2013a)

a. Brezilya'daki 140 m yüksekliğindeki Barra Grande Barajı 2005 yılında rezervuarın ilk doldurulması sonrası, uygun olmayan merkezi düşey büzülme derzleri ve yüksek basınç gerilmesi nedeniyle memba yüzeyinde çatlamlar meydana gelmiş ve 1280 lt/sn sızmaya sebep olmuştur. Bakım sonrası baraj güvenli bir şekilde çalışmaktadır (Şekil 2).

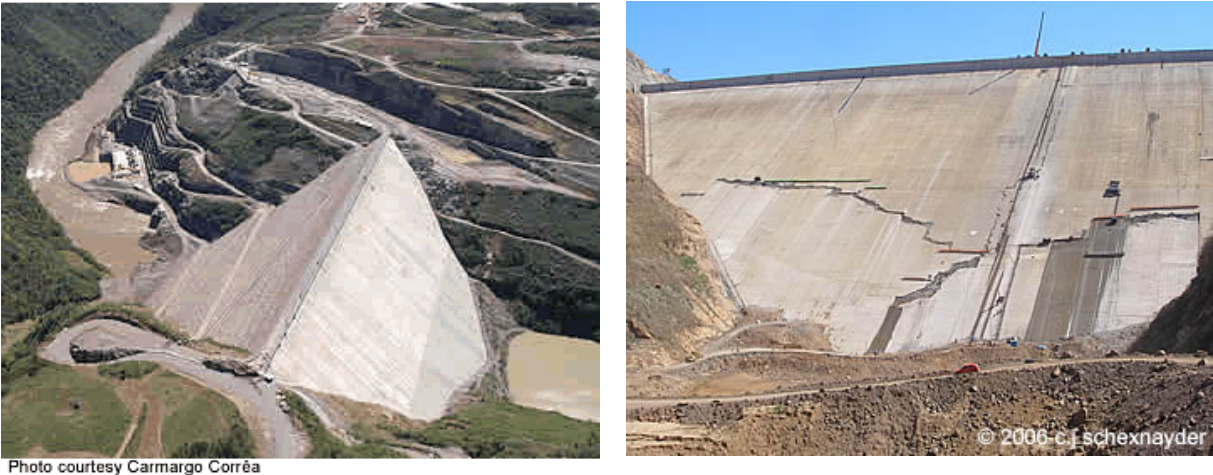
Şekil 3: Campos Novos Barajı ve beton kırılmaları (Schexnayder, 2013)

b. Yine Brezilya'da bulunan 202 m yüksekliğindeki Campos Novos Barajında, 2006 yılında Yüksek basınç gerilmesi sonucunda Ön yüzey beton kırılması gerçekleşmiş ve 1400 l/s sızıntı oluşmuştur. Rehabilitasyon sonrası 2007 yılında yeniden rezervuar doldurulmuştur (Şekil 3).

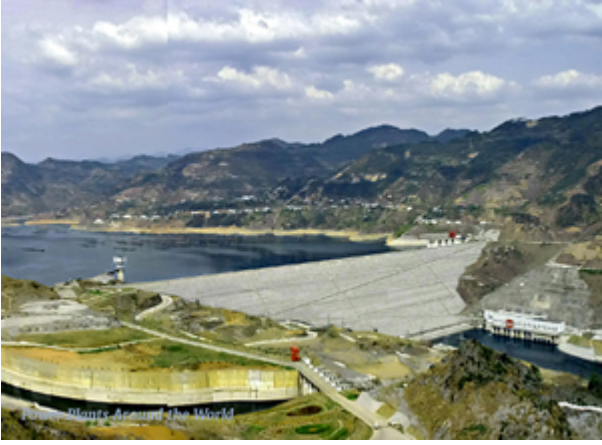
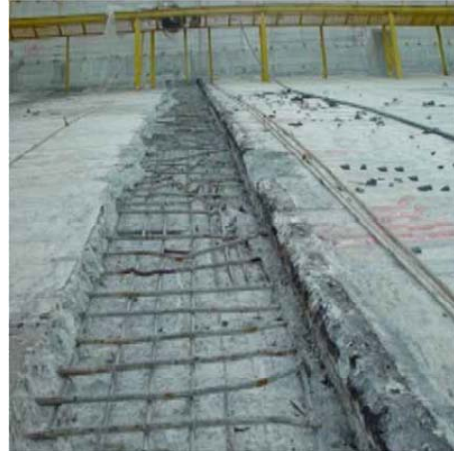
Şekil 4:TSQ 1 (Tianshengqiao) Barajı ve beton kırılmaları

c. Çin'de bulunan 187 m yüksekliğindeki TSQ 1 (Tianshengqiao) Barajı, , 1998 yılında Uygun olmayan merkezi düşey büzülme derzleri ve Yüksek basınç gerilmesi nedeniyle Ön yüzey beton kırılmasına maruz kalmış ve 70 l/s lik bir sızma ortaya çıkmıştır. (Anonymous, 2013b), (Şekil 4).

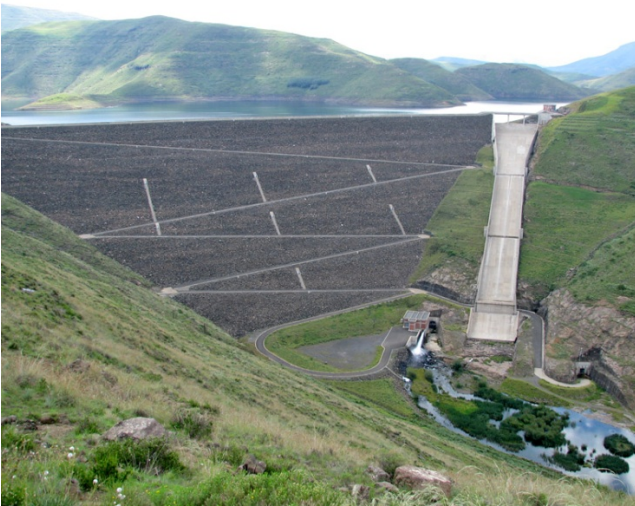
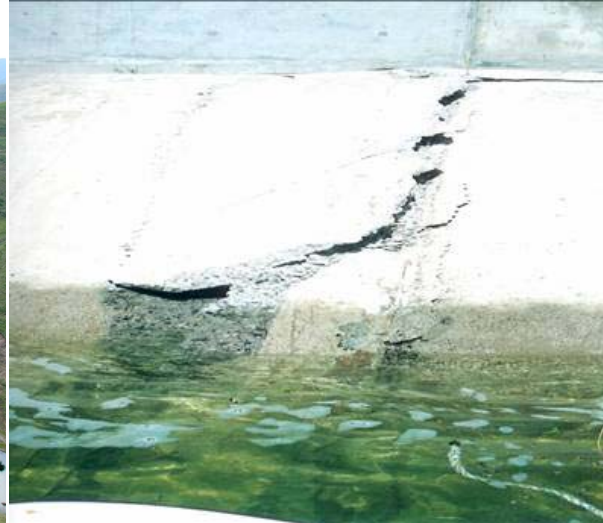
Şekil 5: Mohale Barajı ve beton kırılmaları (Anonymous 2013c)

d. Lesotho (Africa) da bulunan 145 m yüksekliğindeki Mohale barajı ise aşırı yağışlar sonrası düşey büzülme derzi kırılması ve krette hasar yaşamış 600 l/s değerinde bir sızma gözlenmiştir (Şekil 5).

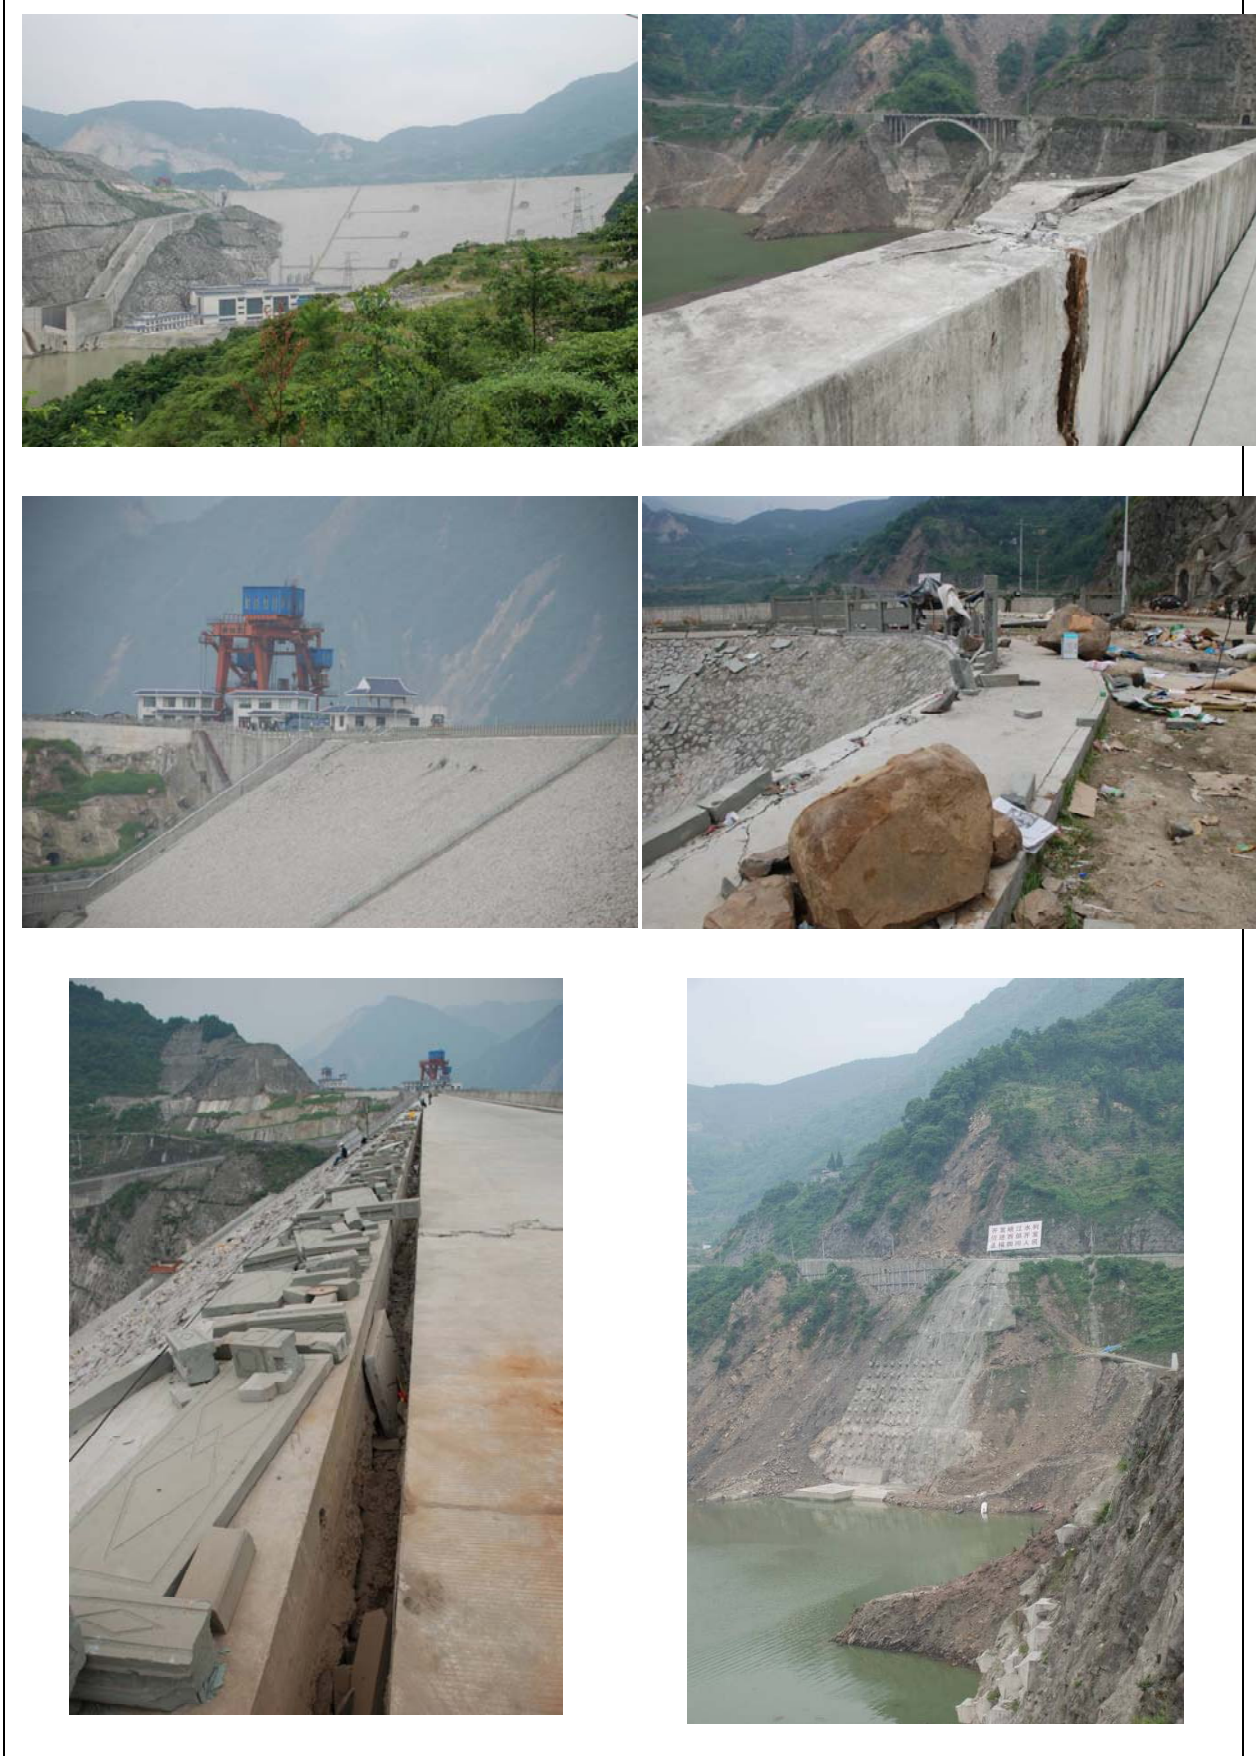
Şekil 6. ZipingPu Barajında Gözlenen Hasar ve Deformasyonlar

e) 12 Mayıs 2008 tarihinde Çin'in güneyindeki Sichuan eyaletinde meydana gelen ve yaklaşık 80 000 insanın ölümüne neden olan 7,9R ölçekli deprem sonrası, depremin merkez üssüne 10 km mesafede bulunan ZipingPu Barajında şu hasarlar kaydedilmiştir:

- beton yüzeyin alt kesimlerinde yaklaşık 1000 m<sup>2</sup> civarında deformasyon,
- barajın üst orta kesimlerinde 50 cm'yi bulan ayrışmalar,
- baraj yüzeyi boyunca yapı elemanlarında görülen sapma ve deformasyonlar,
- yaklaşık 15 cm'yi bulan derz genişlemeleri,
- rezervuar boyunca sağ ve sol sahilde görülen heyelanlar (Şekil 6).

ZipingPu Barajı, zararların değerlendirilmesinin ardından, rezervuara yakın kasaba ve özellikle Dujiangyan kenti için potansiyel bir felaket riskini en aza indirmek için acil olarak dolusavak çalıştırılarak deşarj edilmiştir (Lekkas, 2012; Anonymous, 2008).

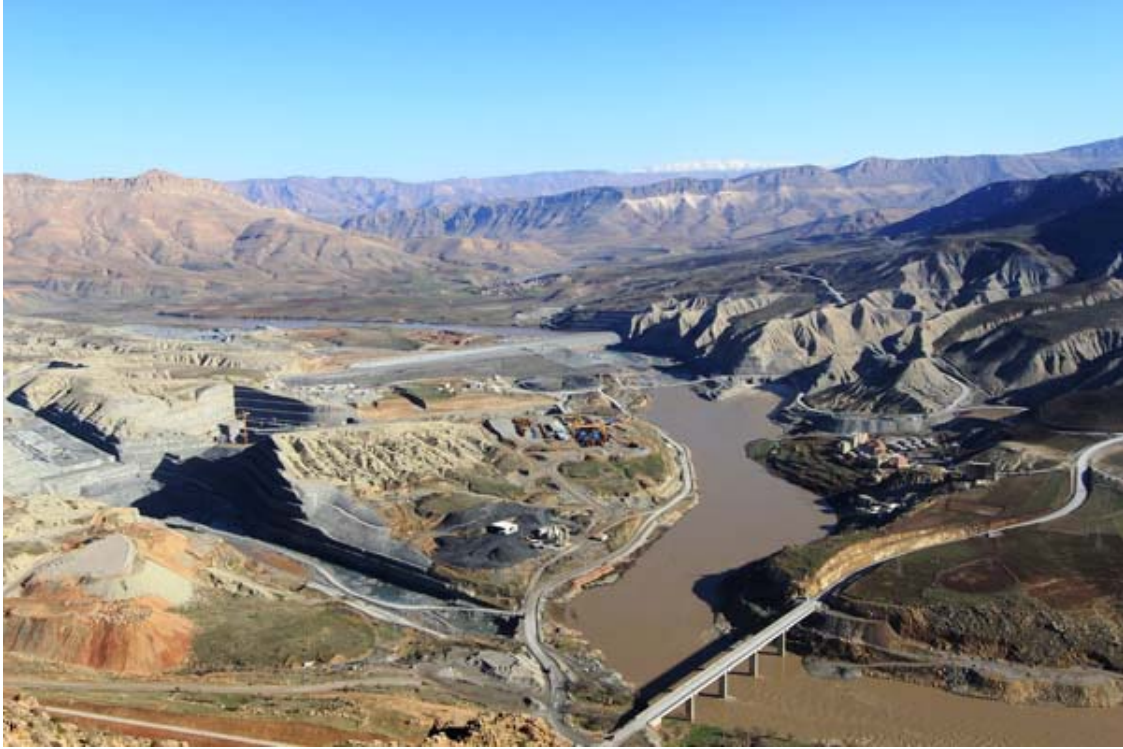
Şekil 4: Ilisu Barajı İnşaat Aşaması Genel Görünüm

Ilısu Barajına ait genel teknik bilgiler Tablo 2'de ve Ilısu Barajı inşaat aşaması ile ilgili güncel fotoğraf Şekil 4'te verilmiştir.

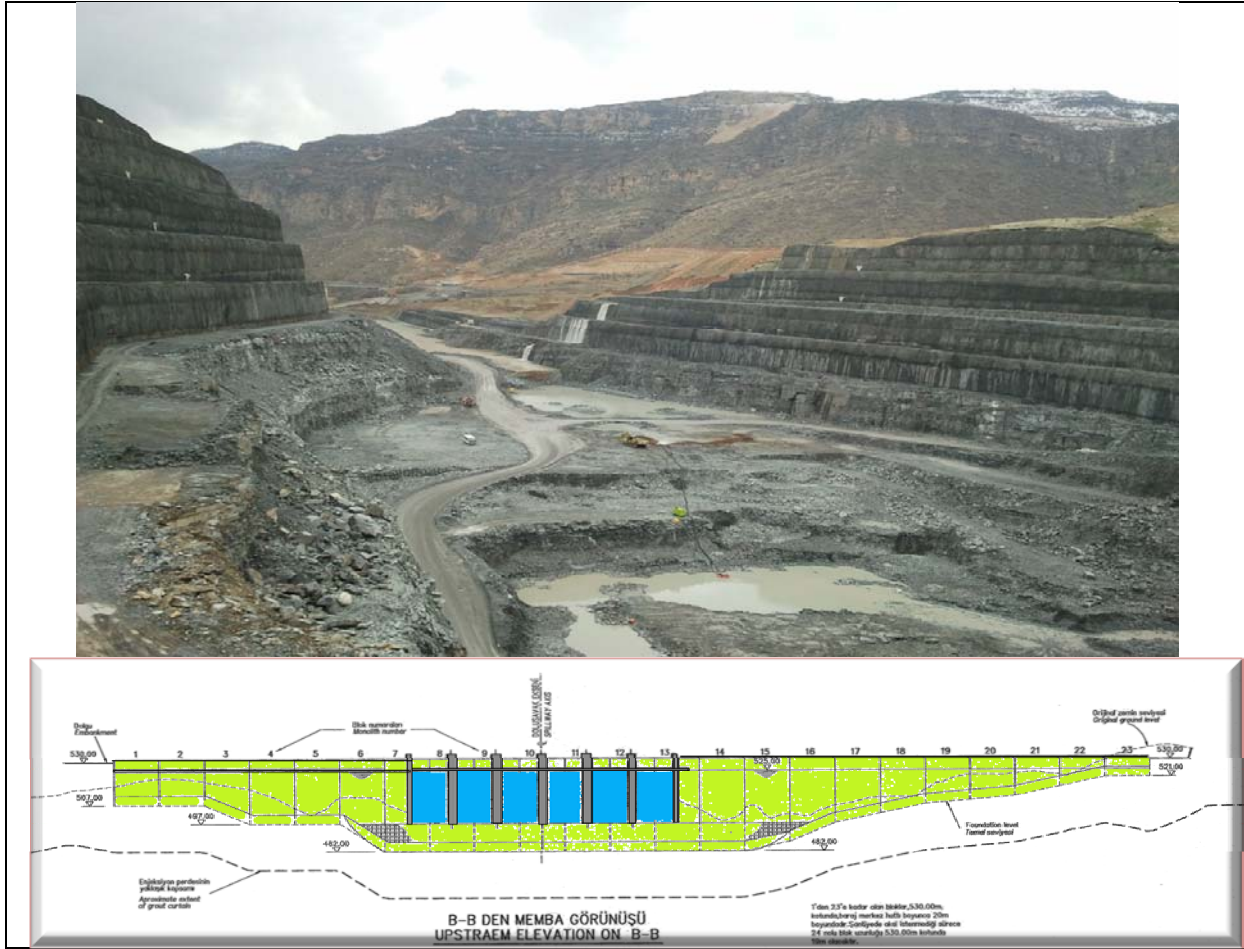
Şekil 6. Ilisu Barajı Dolusavak Kesiti ve İnşa Aşaması

6 adet, 16 m x16.88 m boyutlarındaki radyal tipli dolusavakların deşarj kapasitesi 21.100 m<sup>3</sup>/s olup Şekil 6’da verilmiştir.
